Sana 29

Saga 29

Lüa	9,20 m
Büa	3,23 m
Tiefgang	0,80 m
Gewicht	3700 kg
Geschwindigkeit	ca. 14 bis 22 kn
Motorisierung	135 bis 222 PS
Kraftstofftank	420 l
Wassertank	220 l
Testmotorisierung	Volvo TAMD 41 P mit 107 kW.
Alternativ für den See:	Yanmar 4 LH-DTE mit 92 kW.

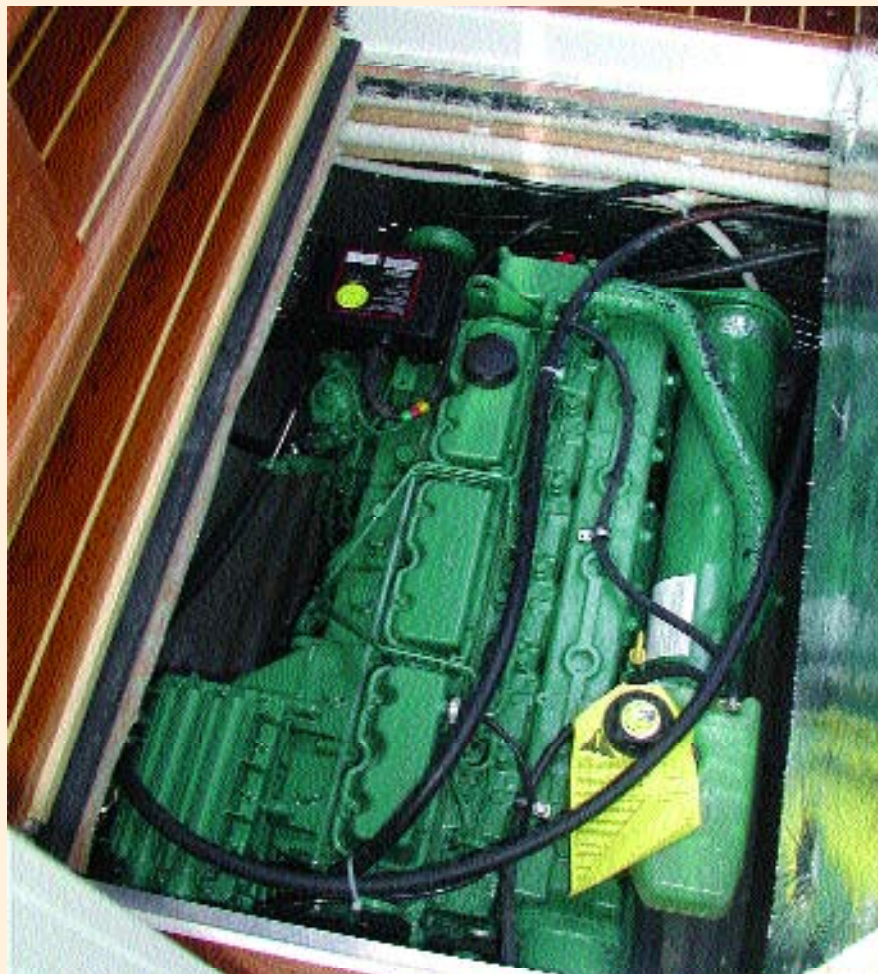
Links:

Der Volvo TAMD 41 P mit 138 kW (188 PS) ist eine ausreichende und vernünftige Motorisierung für die Saga.

Braucht man eine Maschine mit Bodenseezulassung, steht der 18 PS schwächere Yanmar 4 LH-DTE mit 125 kW (170 PS) zur Verfügung. Dafür ist dieser Motor um fast 90 Kilo leichter. Die Schallisolation ist hervorragend gelungen.

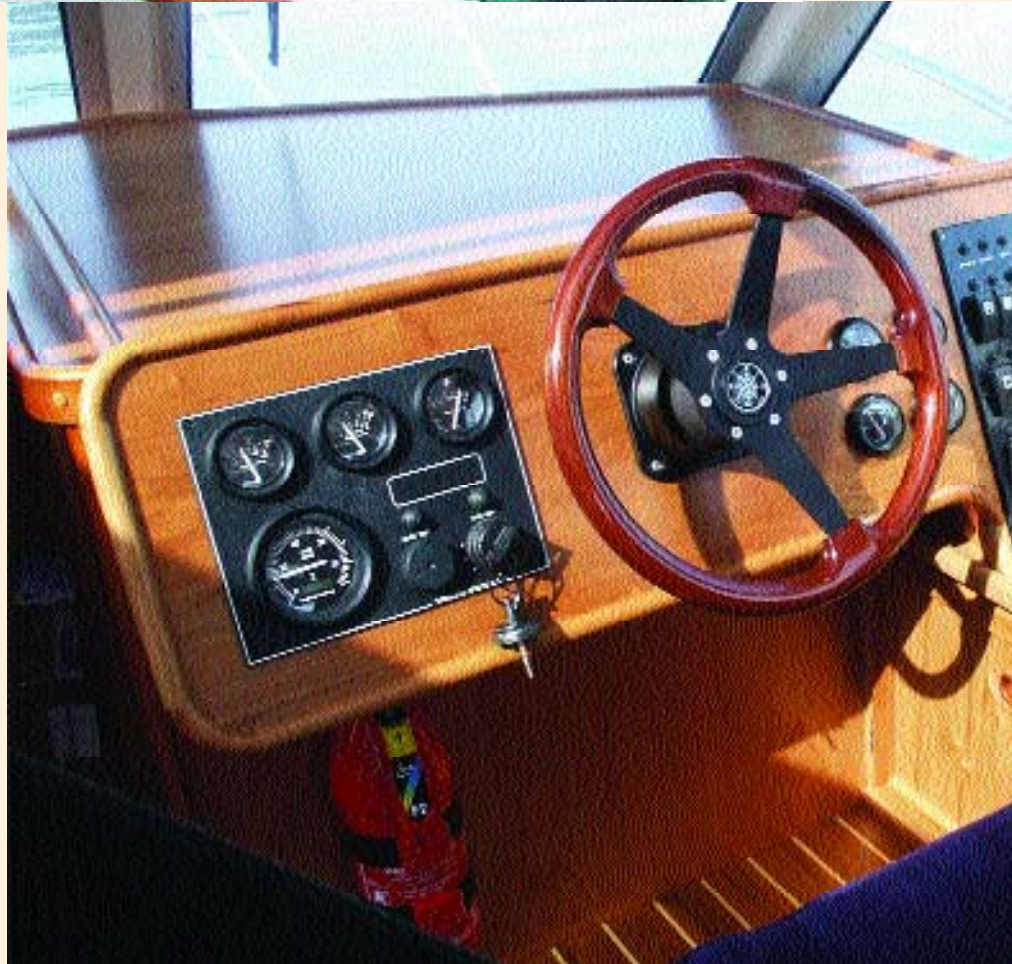
Ausreichend und nicht überladen stellt sich das Cockpit dar.
